**Gemeinde Schmidgaden**

# **Ausbau der Bürgermeister-Delling-Straße in Trisching**

*Bürgerversammlung am 12. Juli 2022*

**RENNER + HARTMANN CONSULT GMBH**

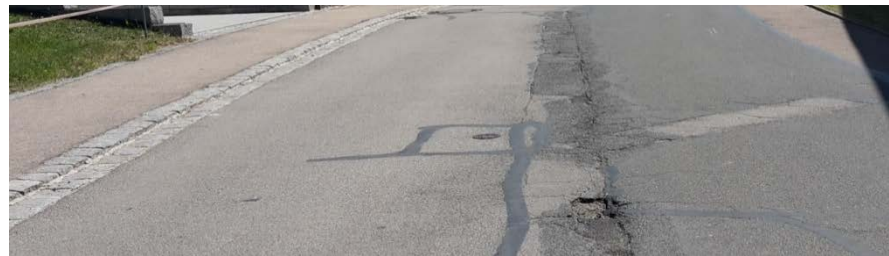
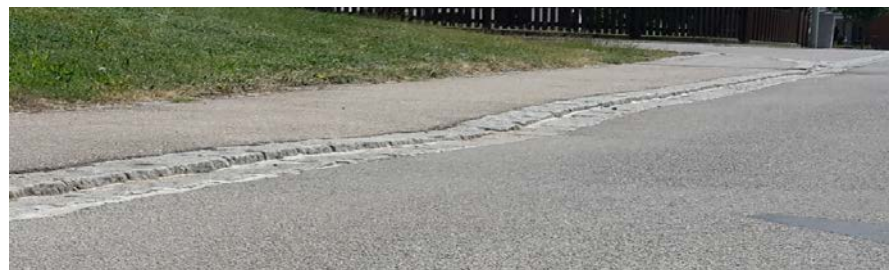
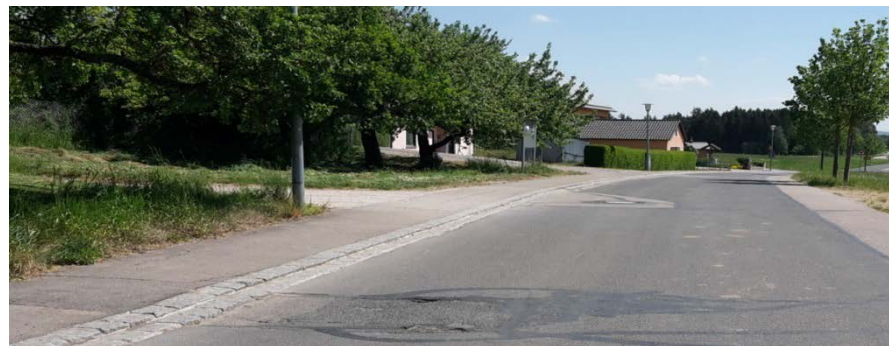
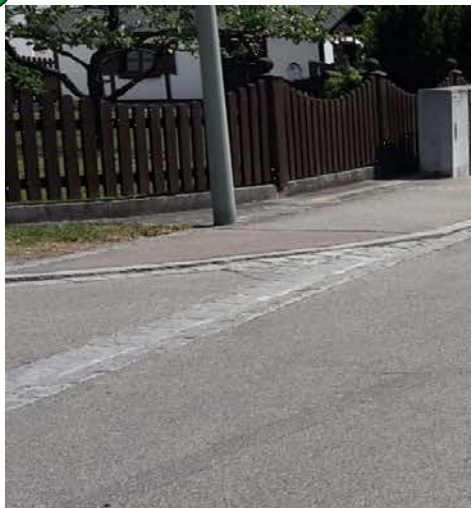
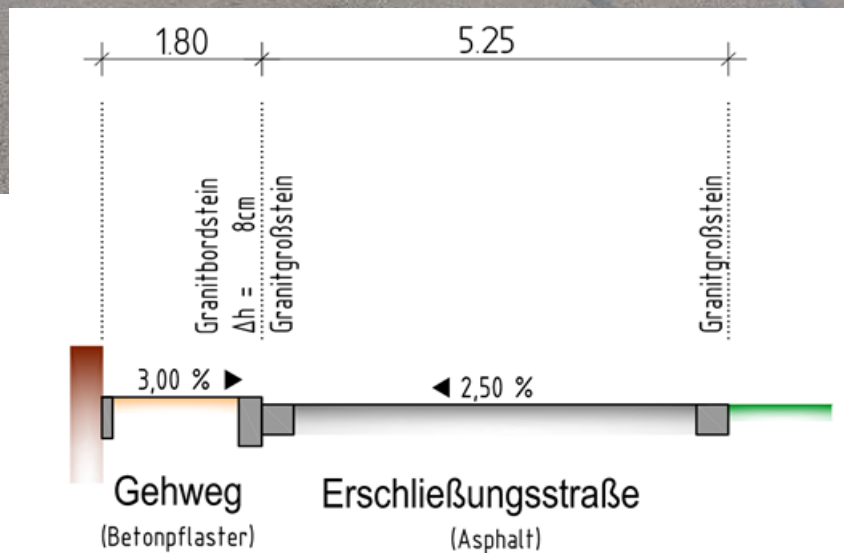
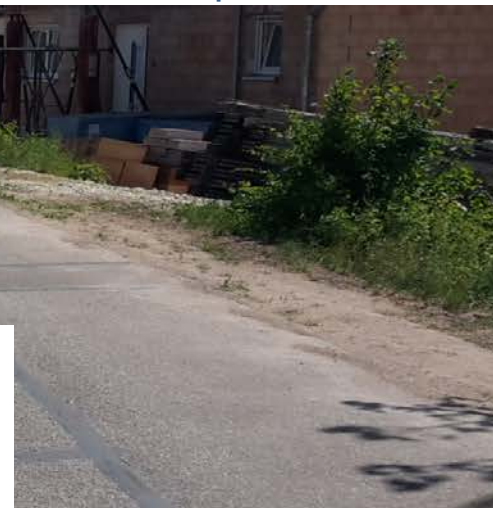
### **Schadensbild:**

- brüchige Asphaltschichten
- Aufgrabungen
- Flickstellen
- Setzungen
- fehlende / schlechte Entwässerung

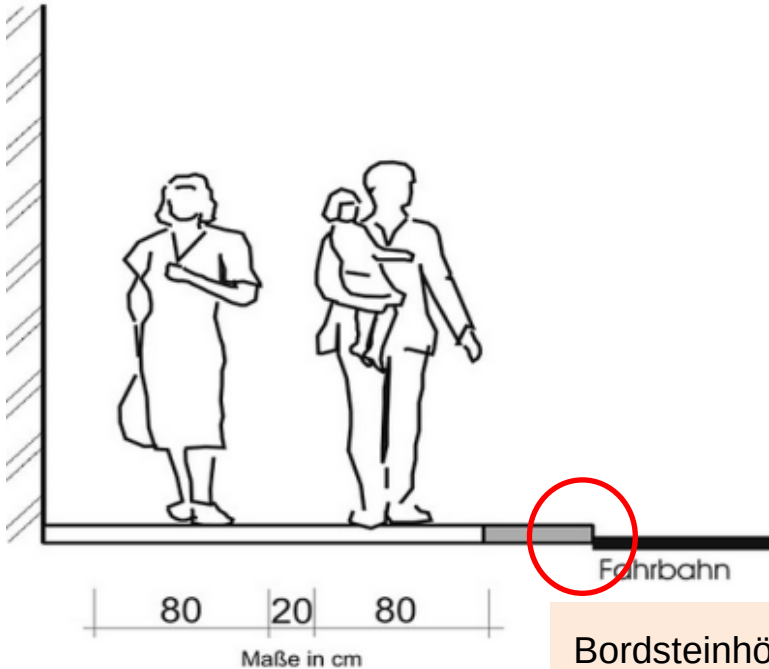
Verkehrsraum „Gehweg“

„.....das Grundmaß für den Verkehrsraum des Fußverkehrs ist auf den Begegnungsfall bzw. das Nebeneinandergehen von zwei Personen ausgerichtet und beträgt daher **1,80 Meter.....**“

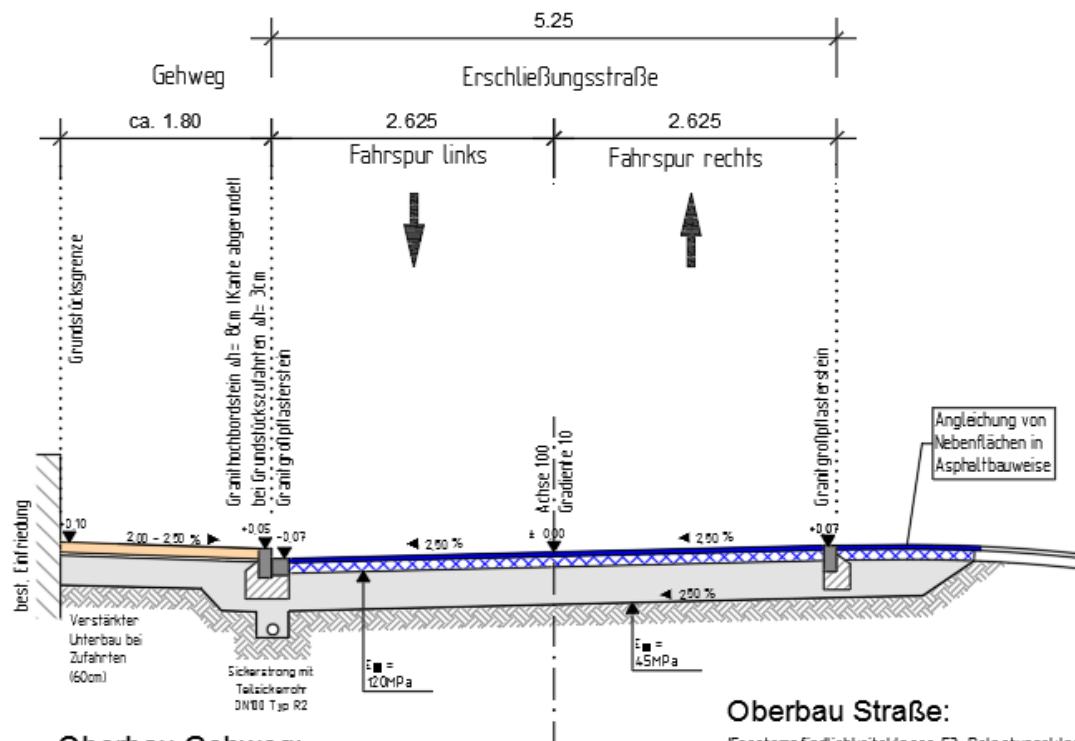
Bordsteinhöhe 8 cm

### Oberbau Gehweg:

(Frostempfindlichkeitsklasse F3, Belastungsklasse Bk = 0.3)

- 10.0 cm Betonpflaster
- 3.0 cm Pflasterbettung
- 47.0 cm Frostschuttschicht
- 60.0cm Gesamtaufbau

### Oberbau Straße:

- 4.0 cm Asphaltdeckschicht AC 11
- 10.0 cm Asphalttragschicht AC 32
- 46.0 cm Frostschuttschicht
- 60.0cm Gesamtaufbau

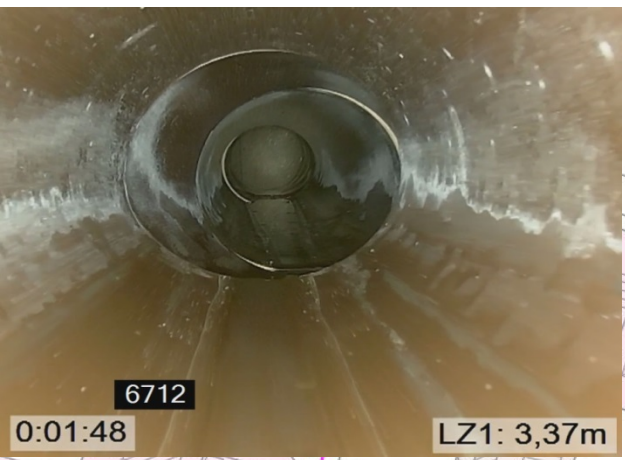
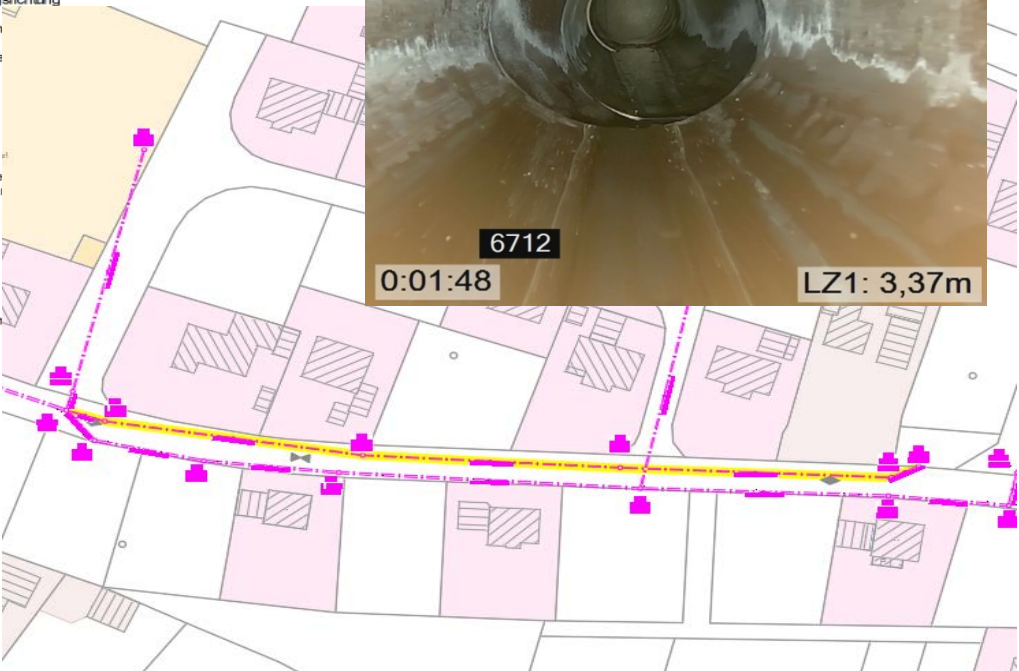
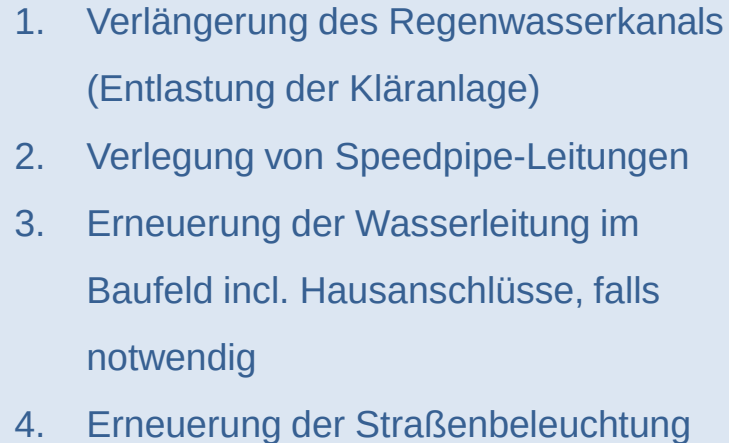
## ***Kanalsanierung zwischen Anwesen 1 und 3 aufgrund zahlreicher Schäden in der Kanalhaltung***
